Présentation des rapports d'enquêtes pour prévenir et maîtriser le risque industriel

Accident du 1^{er} avril 2009

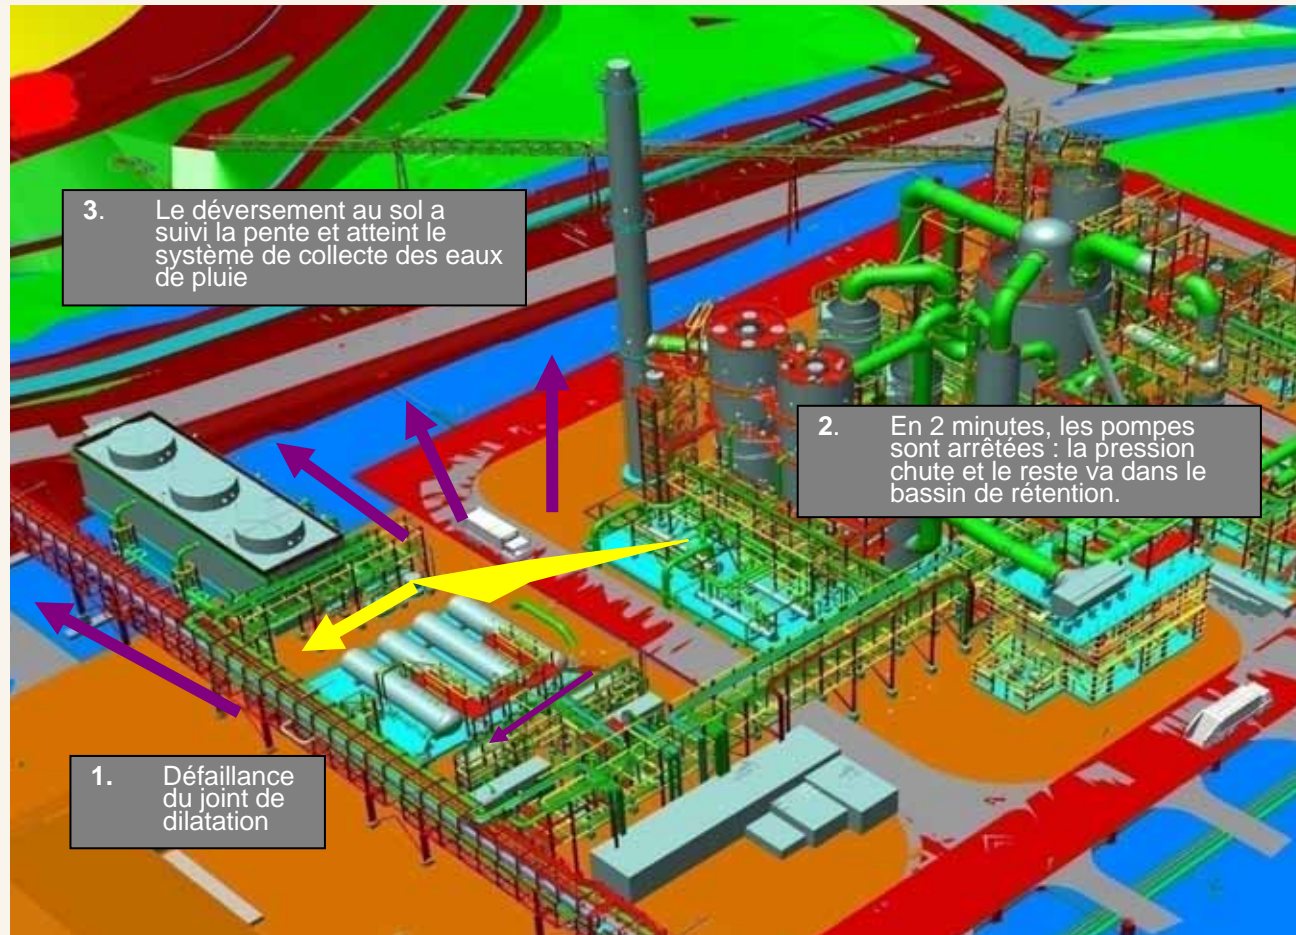
Les faits, la dynamique de l'accident

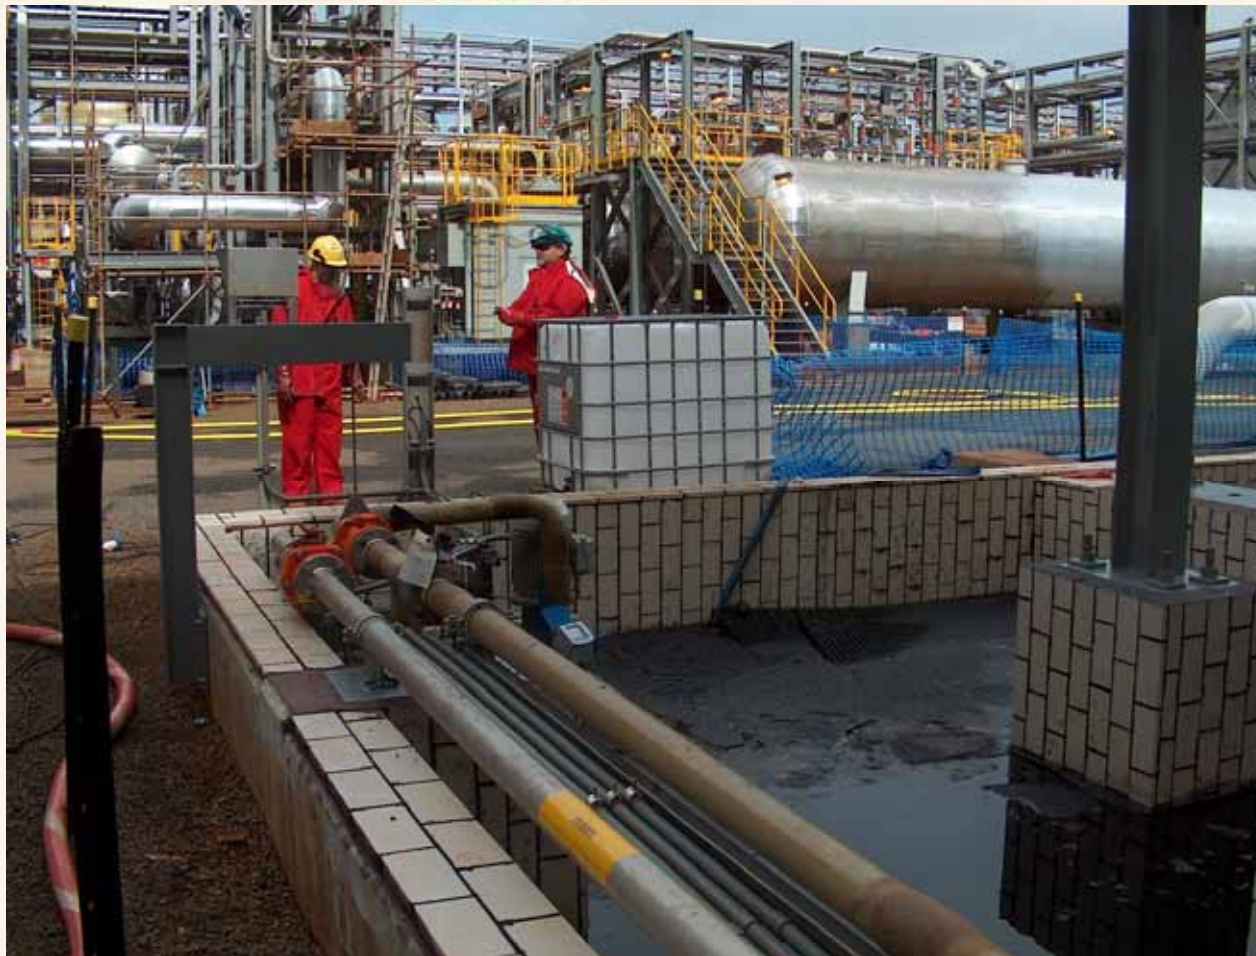
Les actions d'urgence, le confinement de l'acide dans le bassin de rétention

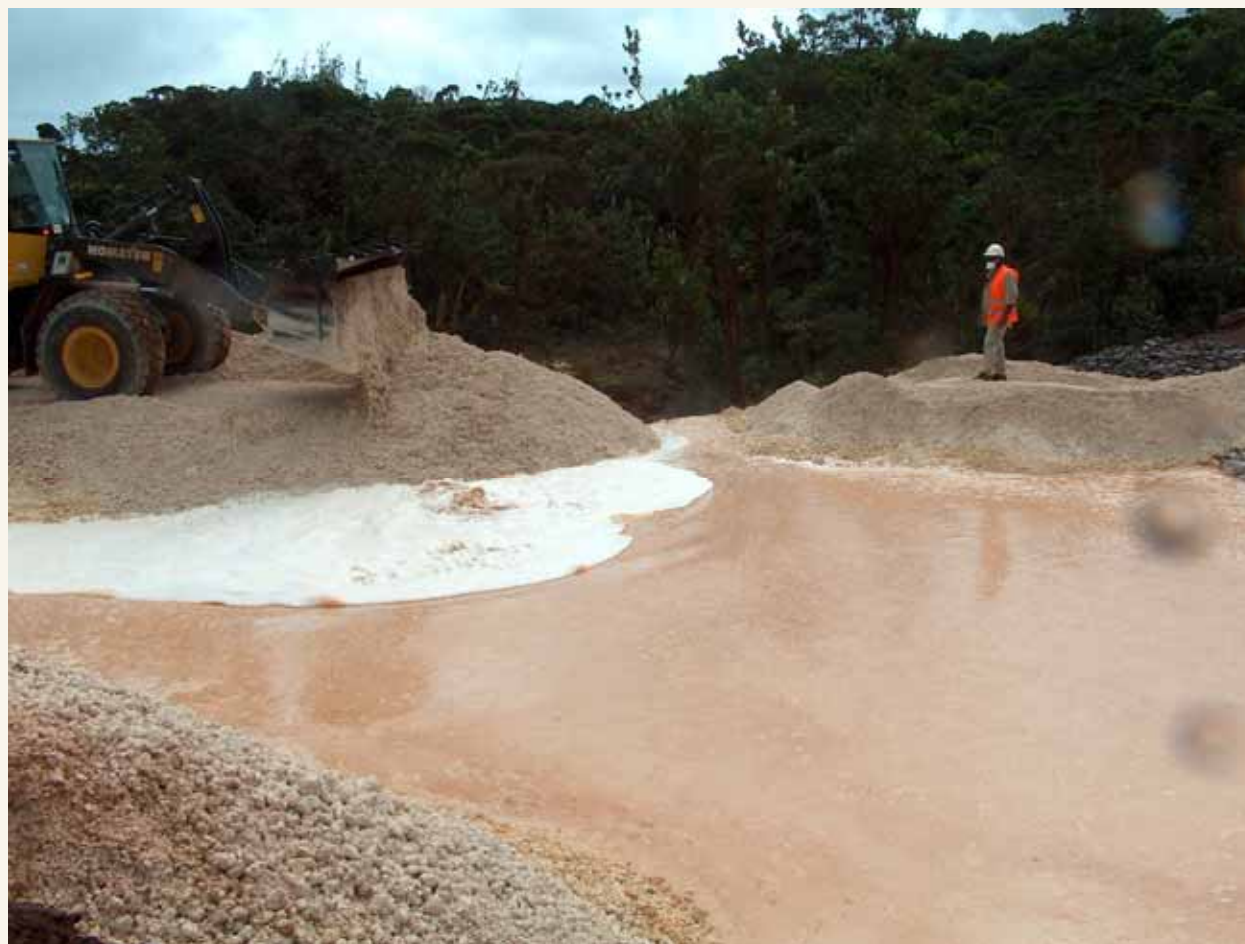
Les actions d'urgence, la pose de calcaire

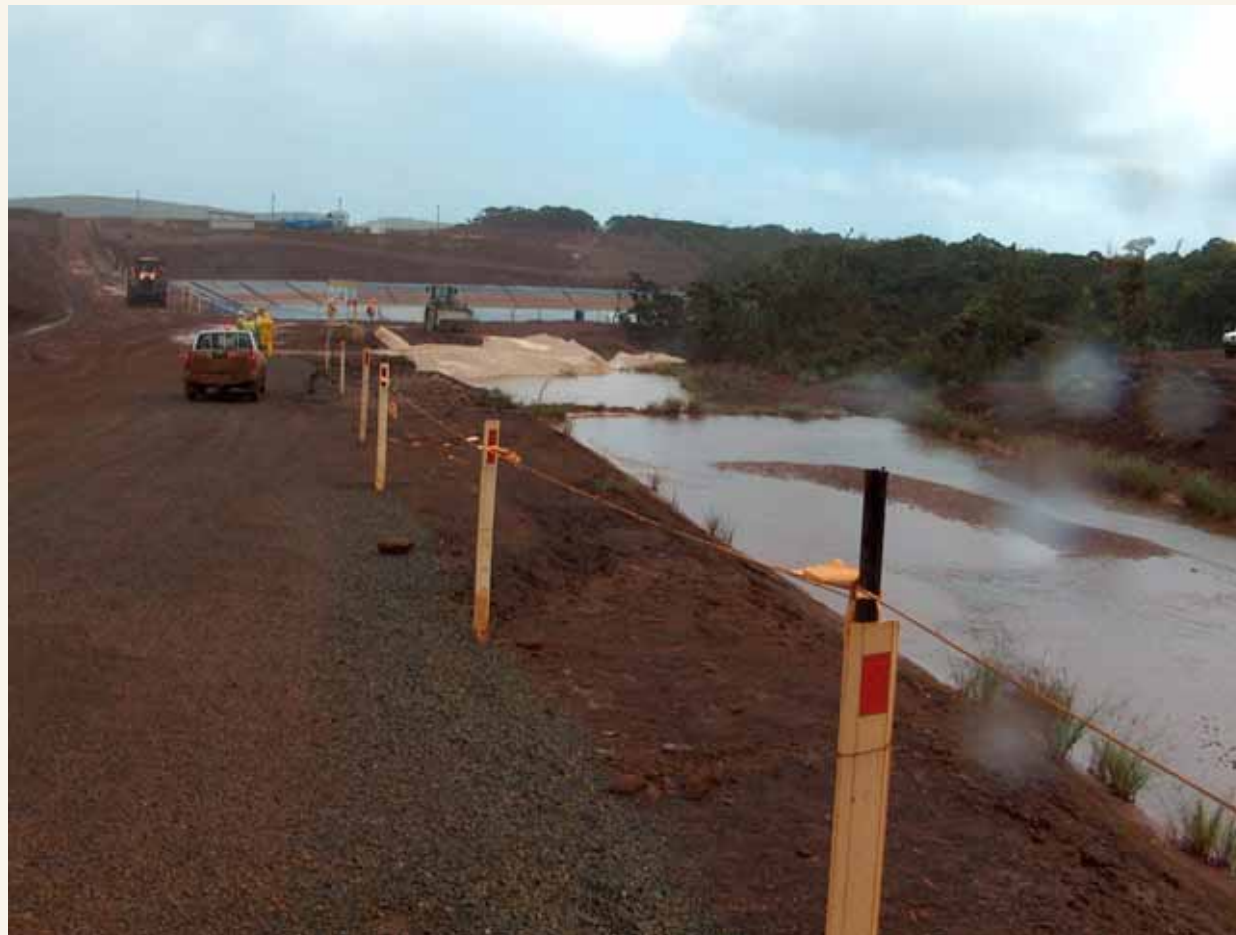
Les actions d'urgence,
l'écoulement vers le creek de la baie Nord
et le barrage de calcaire

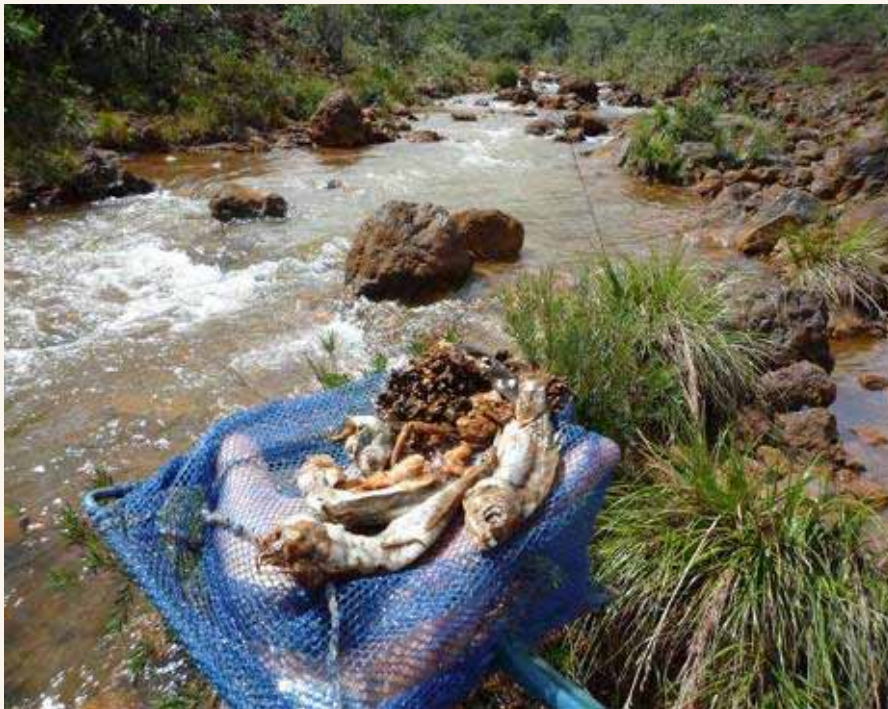
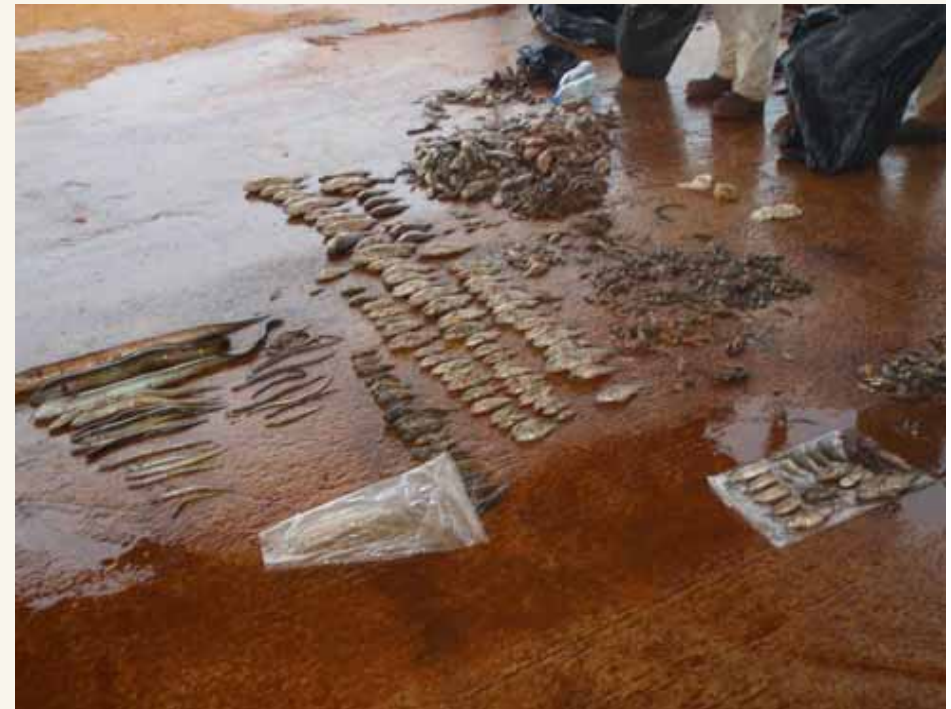
Conséquences environnementales : le creek de la baie Nord

**Déversement accidentel d'environ 3 100 litres dans le creek de la baie Nord
Mort de 2 178 spécimens (50 Kg) de la faune du creek**

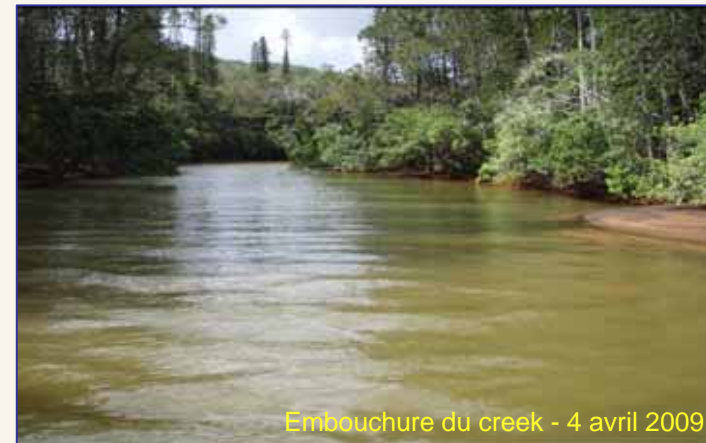
Embouchure du creek - 4 avril 2009

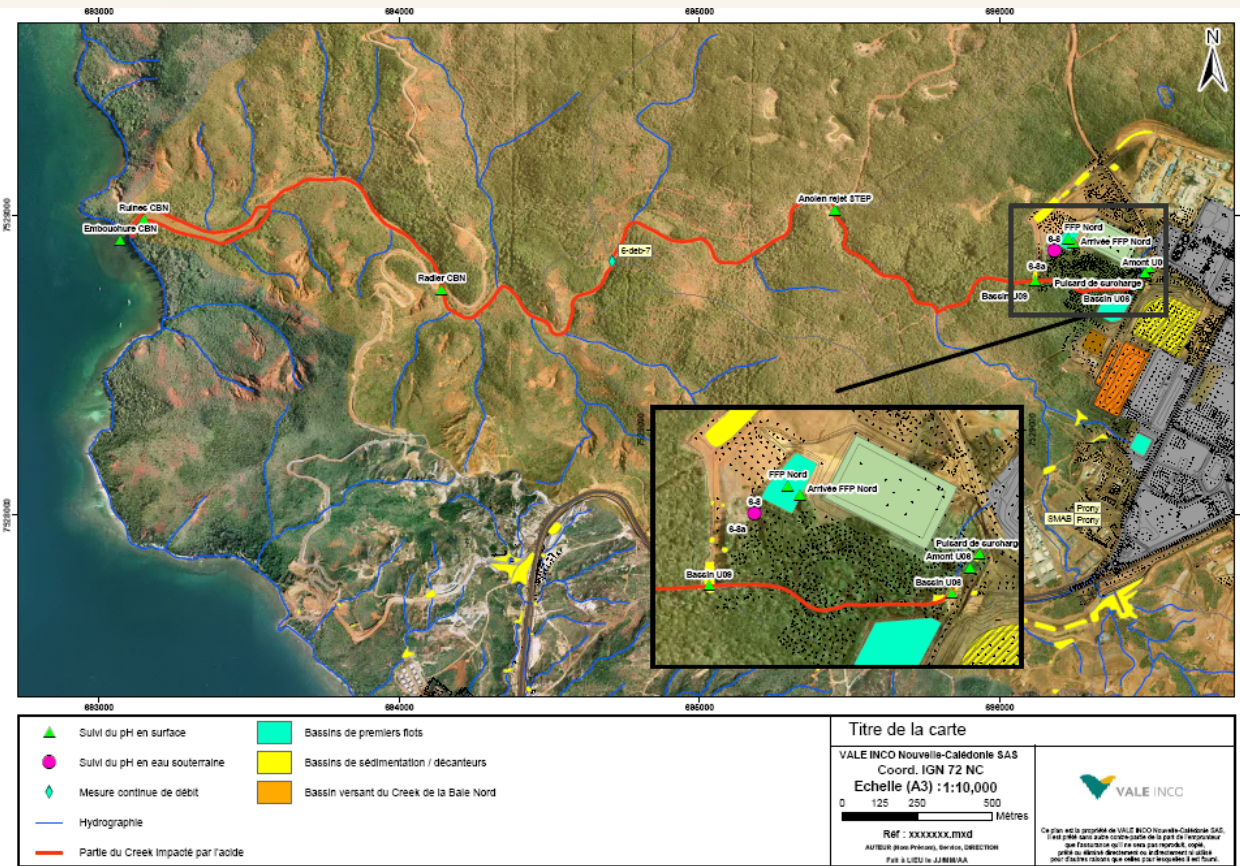
Impact direct du pH	↗° de l'acidité lors du passage de la vague d'acide (pH<2)
Suivis court terme	<ul style="list-style-type: none"> • Suivi du pH le 1^{er} avril 2009 en divers points du creek de la Baie Nord • Suivi physico-chimique au cours des 3 semaines suivant l'incident sur 7 stations
Suivis moyen terme	Conformément aux plans de suivi ICPE
Evaluation d'impact	Impact ponctuel aigu

12h après le passage de la vague d'acide, pH enregistré de 7

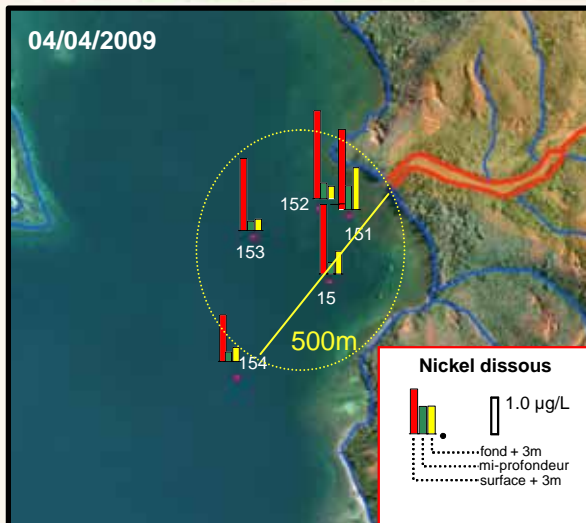
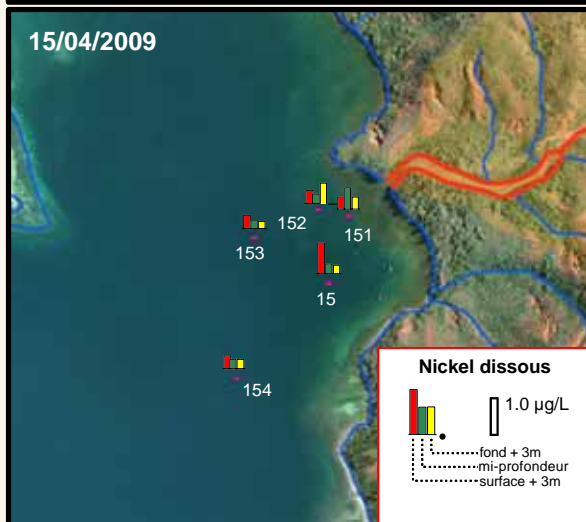
Traceurs: Ni

- pH: pas de variation significative
- **Concentration de métaux**
 - Zone limitée à 500m
 - En surface
 - 2 semaines après: disparition totale du gradient
 - Conformes aux normes de qualité ANZEC

Les traceurs sont des indicateurs qui n'impliquent pas un impact écologique, ils donnent une estimation du panache de dilution
